## Impianto a carico immediato in zona estetica dopo rigenerazione ossea

Caso clinico di riabilitazione implantoprotesica del dott. Maurizio Colombo di un paziente con elemento 12 compromesso

*dott. Maurizio Colombo*

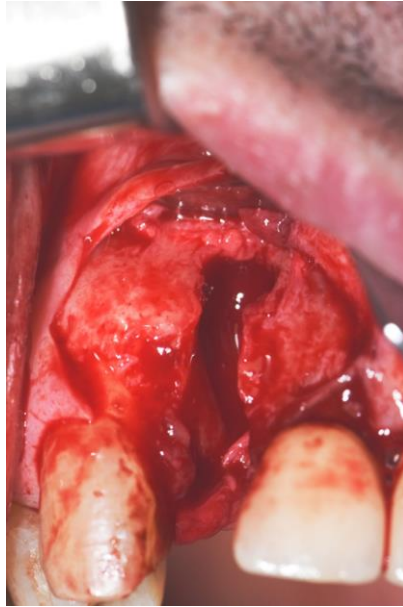
**Fig. 2** Alveolo post-estrattivo con importante deiscenza vestibolare

Il protocollo chirurgico è stato programmato in due fasi: nella prima si è proceduto all'estrazione atraumatica dell'elemento 12 che presentava una deiscenza vestibolare importante (**fig. 2**).

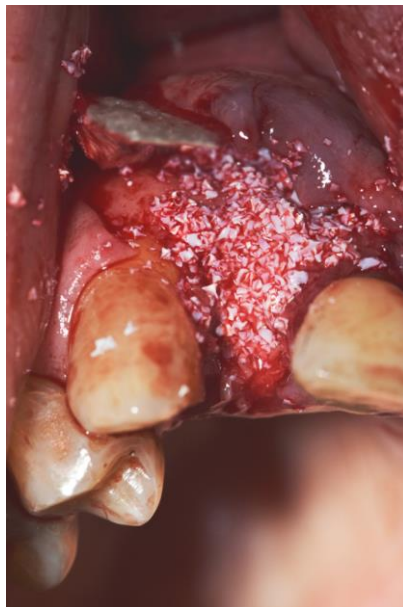
**Fig. 3** Biomateriale inserito nell'alveolo e membrana a copertura dello stesso

In questo caso si è proceduto a posizionare dell'osso eterologo (Calcitos - Bioteck, Vicenza) e una membrana di pericardio (Hear - Bioteck, Vicenza) a copertura del difetto (**fig. 3**).

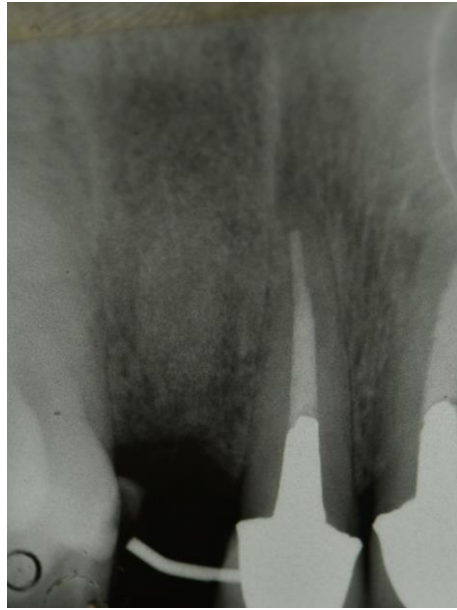
**Fig. 4** Controllo radiografico a 6 mesi della maturazione dell'innesto di biomateriale

Trascorsi 6 mesi dall'intervento si è eseguita una rx di controllo (**fig. 4**) e si è proceduto all'inserimento dell'impianto (ImpLassic FTP Total Treatment  $\varnothing$ 4.25 – L 11,5mm - Dental Tech, Misinto) utilizzando il protocollo chirurgico che prevede il posizionamento della fixture circa 1-2 mm subcrestale.

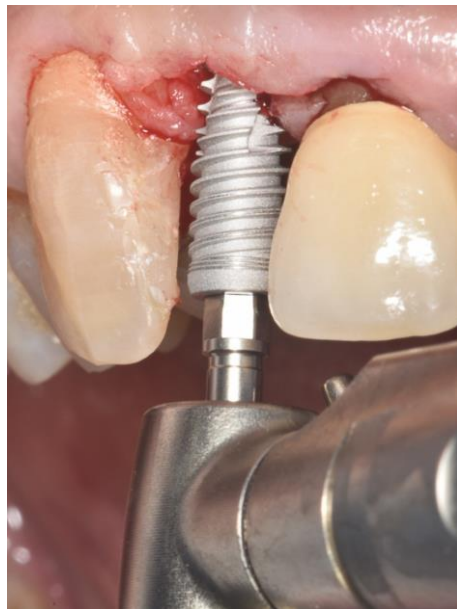
**Fig. 5** Posizionamento dell'impianto. Si noti il trattamento superficiale di tutto l'impianto

Il torque di inserzione è stato registrato con chiave dinamometrica a 65 Ncm (**fig. 5**).

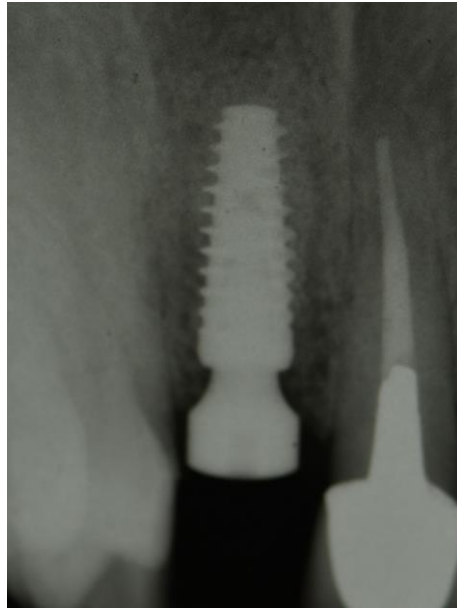
**Fig. 8** Immagine radiografica a t0 subito dopo l'inserimento dell'impianto

Sono stati eseguiti controlli radiografici a tempo 0 (**fig. 8**) a 6, a 12 (**fig. 9**) e a 18 mesi (**fig. 10**) dal posizionamento dell'impianto dai quali si è evidenziato un mantenimento dei picchi ossei senza la perdita fisiologica di 1-2 mm che si verifica negli impianti tradizionali.
