Riabilitazione implanto-protetica di una sella edentula in sede 3.6

RIABILITAZIONE IMPLANTO-PROTESICA ELEMENTO DENTARIO 3.6 CON LESIONE ASCESSUALE ACUTA

Autore: dott. Stefano Gabaglio

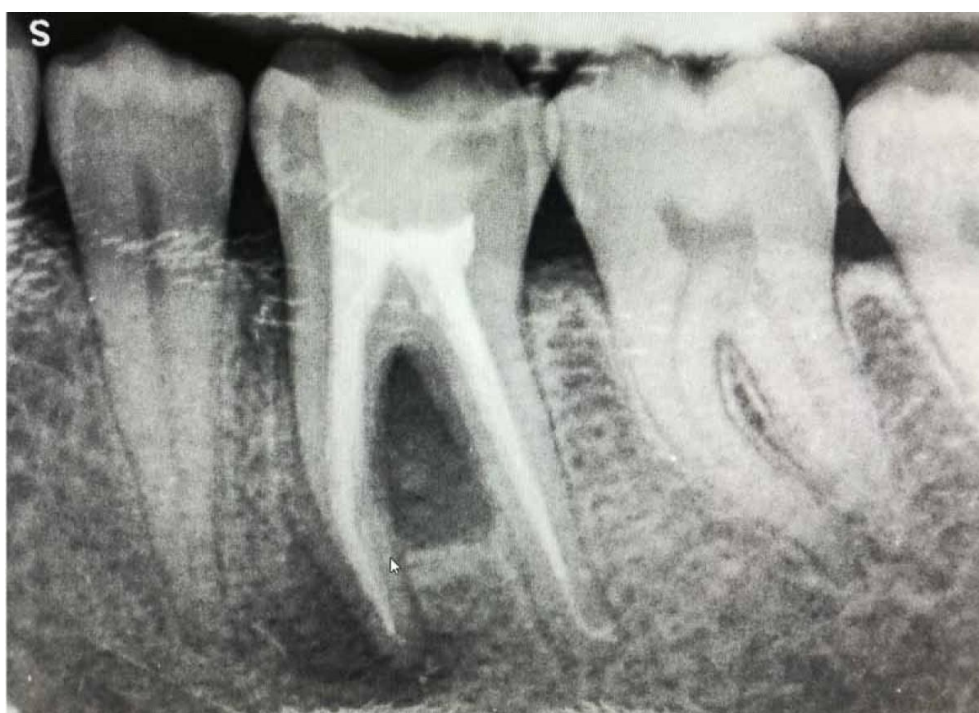
Dall'esame obiettivo e radiografico si evidenzia una lesione ascessuale acuta causata da un elemento dentario devitalizzato anni prima, con una grossa lesione radiotrasparente periradicolare, associata a sondaggio patologico puntiforme in corrispondenza della radice mesiale e a livello della forcazione interradicolare; segni patognomonicamente di frattura radicolare verticale (**fig. 1**).

Fig. 1 Rx elemento fratturato

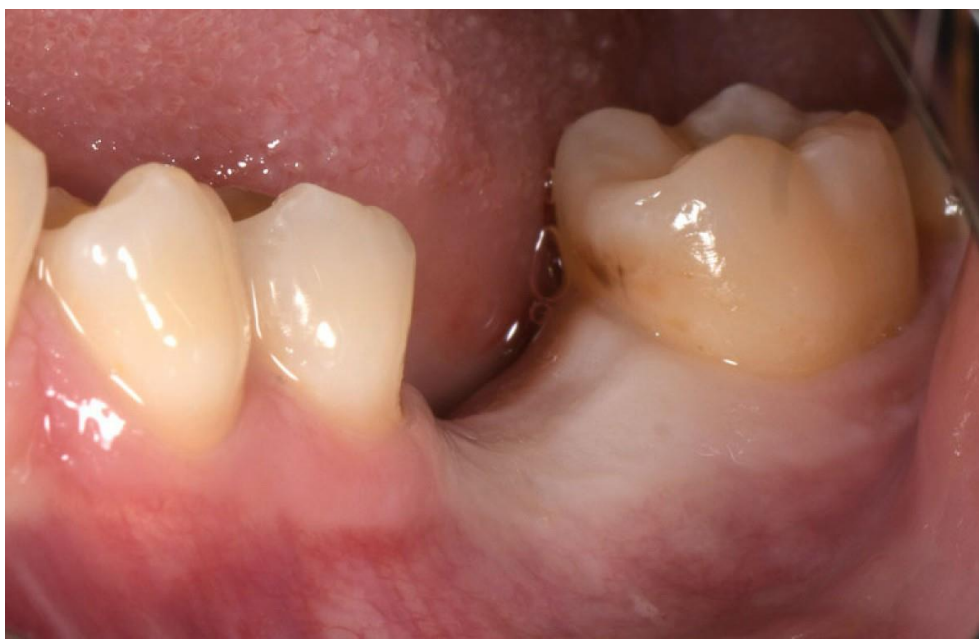
Il dente, giudicato irrimediabilmente compromesso, dopo la gestione antibiotica della fase acuta è stato estratto e a distanza di 3 mesi è stata eseguita una visita di controllo, andando a valutare la completa guarigione, la quantità di osso residuo, gli spessori e la quantità e qualità di mucosa cheratinizzata presenti. (fig. 2).

Fig. 2 Situazione pre-operatoria sella edentula

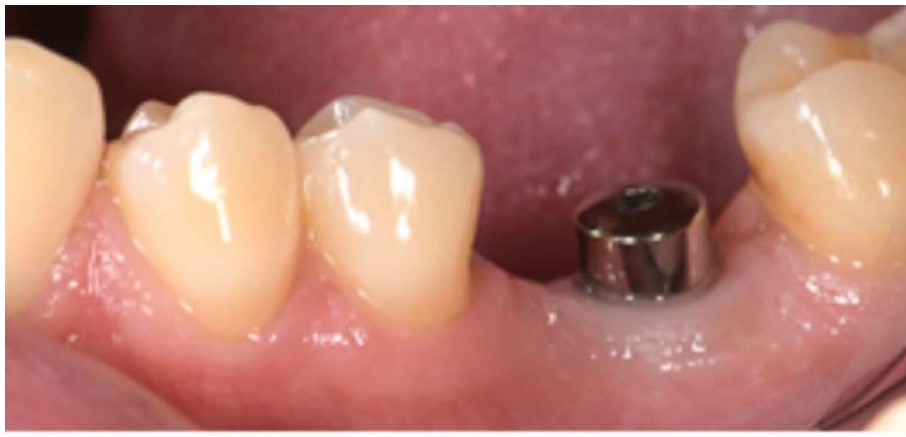
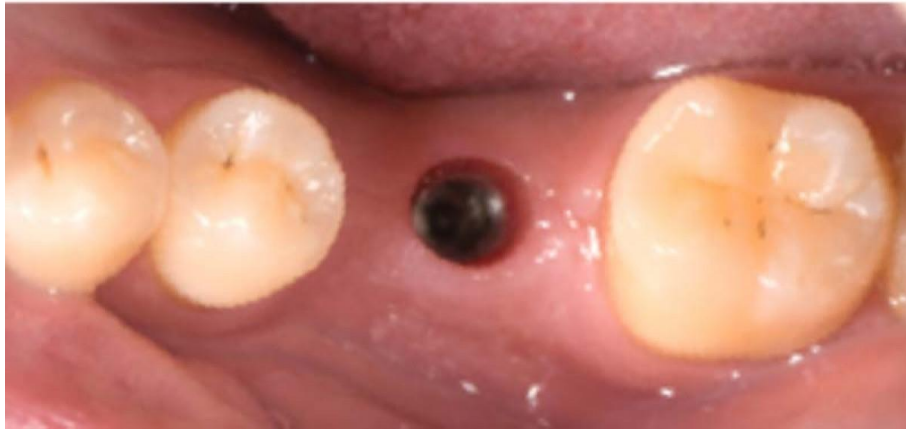
Smontata la vite di guarigione si è osservata una buona qualità e quantità dei tessuti sovracrestali, fattori importanti per il mantenimento nel tempo dell'impianto [3] (**fig. 6**).

Fig. 6 Tessuti pronti per la protesizzazione dell'impianto

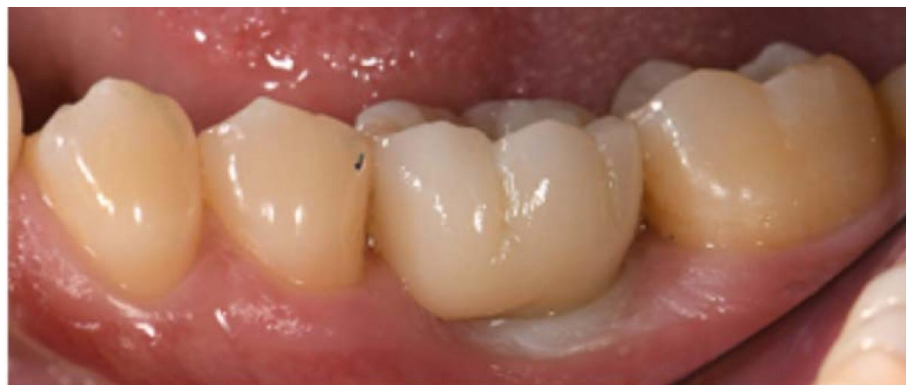
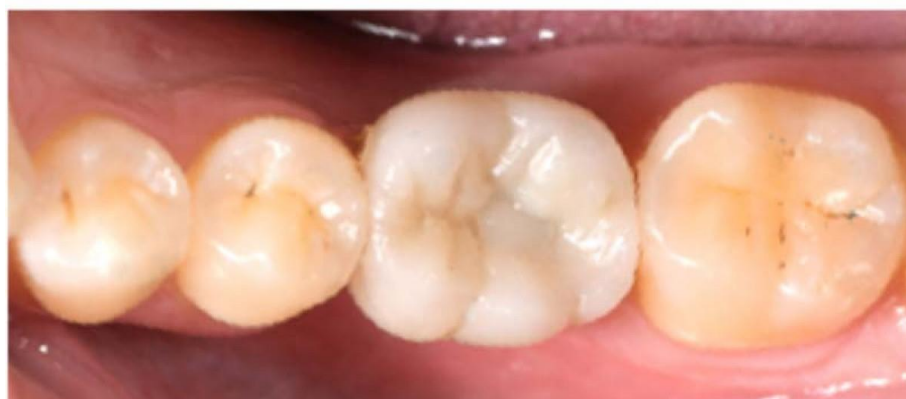
A distanza di 10 giorni è stata provata e consegnata una corona avvitata in zirconia monolitica pitturata incollata su T-Base in titanio.

Si può notare anche la leggera ischemia momentanea causata dalla pressione della corona sui tessuti molli, che determinerà un naturale condizionamento e adesione degli stessi intorno al manufatto protesico, processo favorito dalla zirconia perfettamente lucidata, migliorando la stabilità nel tempo del manufatto protesico [4] (**figg. 7, 8**).

Fig. 7 Corona in zirconia avvitata in posizione

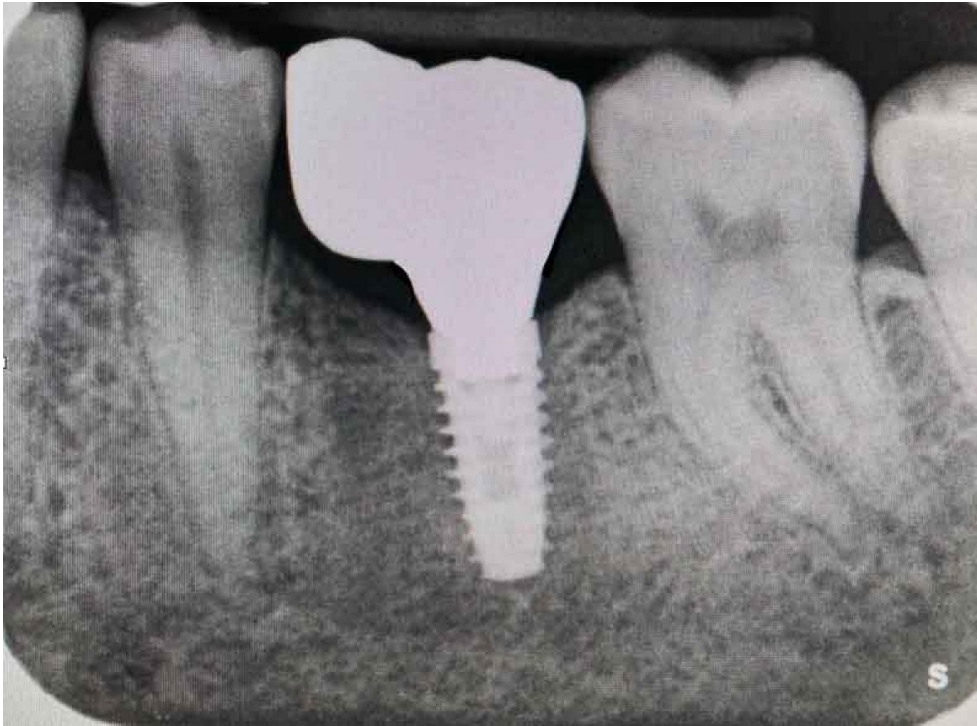
Fig. 8 Rx di controllo
